**RICERCA STORICO – ARCHEOLOGICA
SULL' EREMO DI SANT'ANTONIO**

Loc. NIASCA, PORTOFINO (GE)

**ANALISI ARCHEOLOGICHE ED ARCHEOMETRICHE
RELAZIONE FINALE**

Febbraio 2005

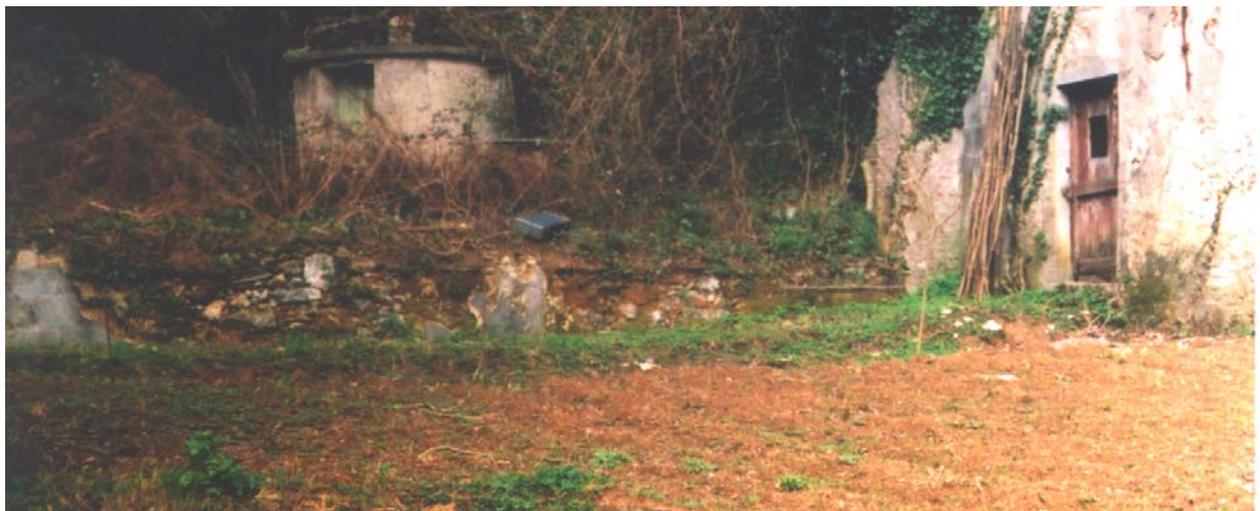
Resti del "muro- diaframma" (L) (foto A. Rotta 1986)

Il corpo A ed il corpo B sono caratterizzati dalla presenza di un intonaco decorato a motivi architettonici (purtroppo ormai molto degradato), che conferisce loro una certa unità, nonostante la netta distinzione dei volumi. La stessa decorazione prosegue anche su alcuni resti murari (la partenza di un arco e la base di un muro o di una sequenza di pilastri) appartenenti ad una struttura, forse ad archi (L), che sembra potesse costituire una sorta di diaframma tra lo spiazzo antistante l'edificio e quello prospiciente la grande cisterna (E), posta a Ovest del complesso. Tracce dello stesso tipo di intonaco si estendono infatti anche sul muro di contenimento posto sull'altro lato della valletta, nella zona in cui lo stesso incontra il supposto "muro – diaframma".

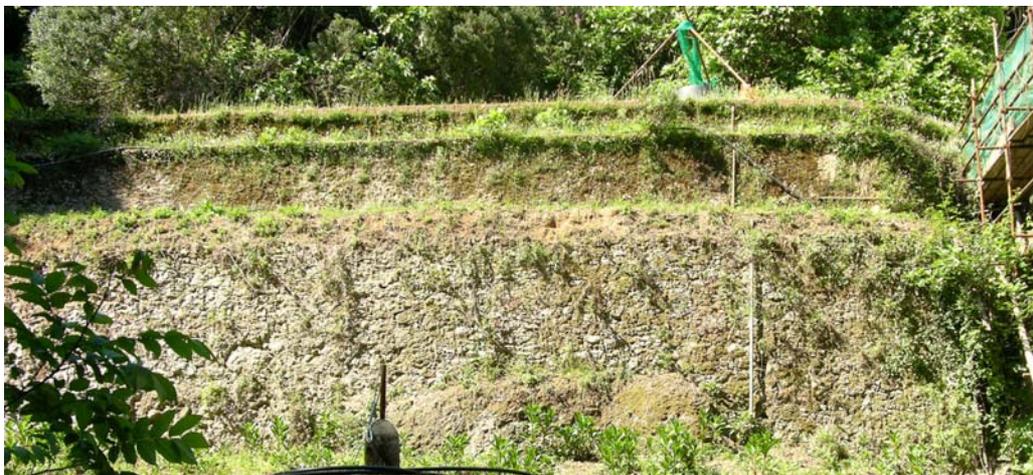
Cisterna (E)

Si può citare in primo luogo il grande volume della cisterna (E), dotata di una canaletta di adduzione dell'acqua, che veniva captata dal rivo a monte della tombinatura, di una canaletta di troppo pieno e di un sistema di fuoriuscita atto al funzionamento della ruota del mulino, che era posta sul fronte W del corpo A. Oggi la ruota non è più presente, ma, secondo le testimonianze raccolte, essa era ancora visibile non molti anni fa: rimangono comunque alcuni tratti della tubazione metallica che portava l'acqua alla ruota (vedi scheda relativa).

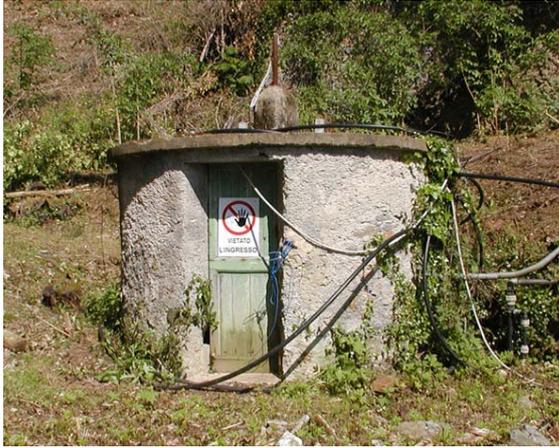
Pozzo (F)

Nello spiazzo antistante la cisterna, ricavato in parte grazie alla tombinatura del rivo, si nota inoltre la presenza di un volume cilindrico (F), corrispondente ad un pozzo, che poteva avere la funzione di raccogliere una parte dell'acqua che faceva muovere la ruota del mulino, per riutilizzarla ai fini domestici o delle coltivazioni.

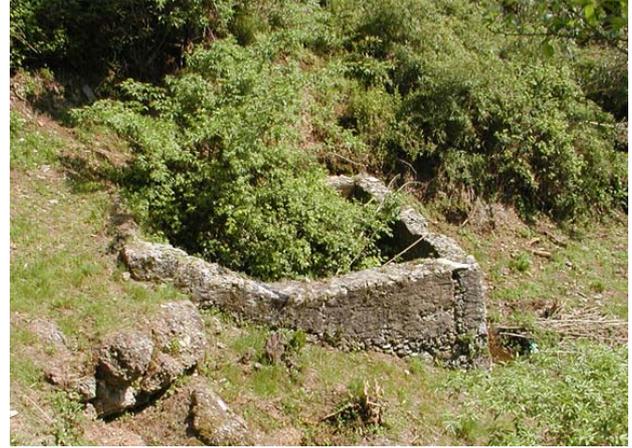
Manufatto (N)

A valle del complesso edificato, nel terreno ad esso circostante (corrispondente al n° di mappale 59), si trova infine un manufatto (N), forse una cisterna, oggi privo di copertura e invaso dalla vegetazione che, con ogni probabilità, faceva anch'esso parte del sistema di regimazione e gestione dell'acqua connesso all'uso produttivo del complesso.

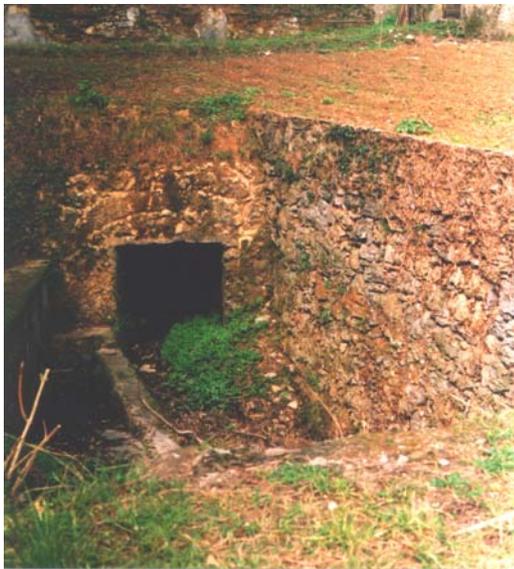
Fossato (G) (foto A. Rotta 1986)

Per quanto riguarda le altre sistemazioni esterne, connesse allo sfruttamento dello spazio e al sistema dei percorsi che, alle varie quote, circondano e danno accesso ai vari corpi di fabbrica, si segnala il ponte ad arco (H), che oltrepassa il rivo poco a valle dell'estremità della tombinatura.

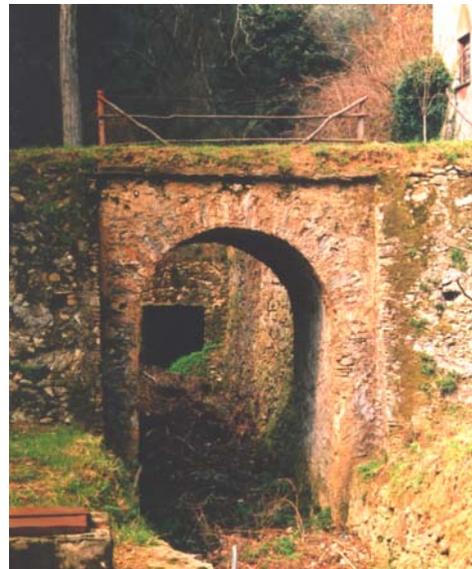
Ponte (H) (foto A. Rotta 1986)

Tale ponte permette di accedere direttamente alla rampa che conduce all'ingresso principale del corpo di fabbrica A e, proseguendo, agli altri corpi di fabbrica. In corrispondenza del ponte, si trova la scala che permette di scendere nel ruscello, che in questo punto è incanalato tra due alti muri di contenimento.

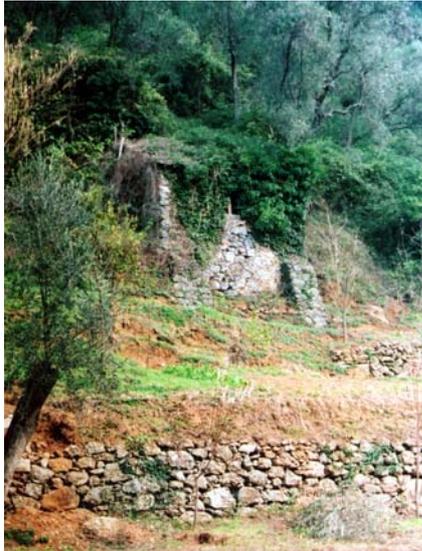
Rustico (foto A. Rotta 1986)

A breve distanza dal fabbricato principale è situato infine un rustico, identificato nella planimetria catastale con il n° di mappale 57, che è stato da poco oggetto di intervento e non presenta oggi all'esterno alcun elemento di rilievo o, comunque, caratteri tali da consentire una sua proficua analisi dal punto di vista archeologico. Esso pertanto è stato trascurato.

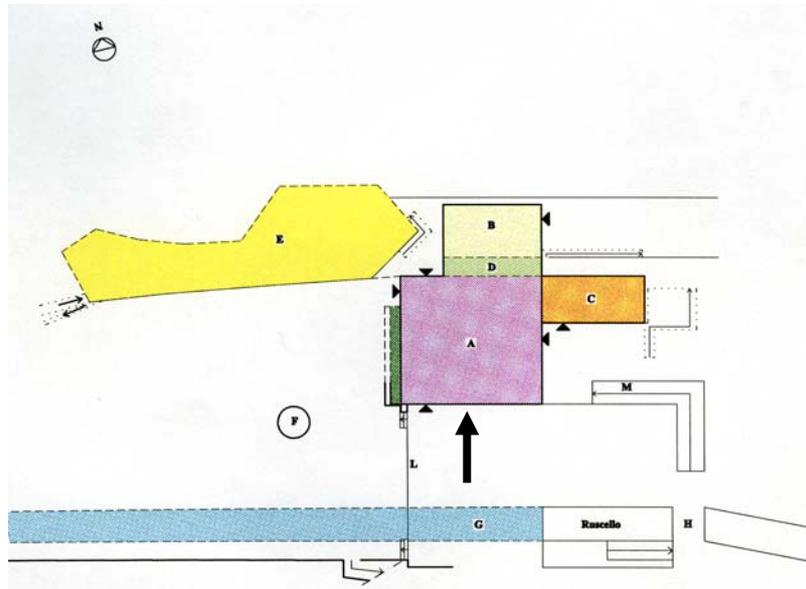
CORPO A – ESTERNO

Malte e intonaci. I due intonaci sovrapposti rilevati sul prospetto est (AE4-quarzo e calcite- e AE5-Voltri con decorazione-) sono uguali a quelli rilevati sul prospetto sud (AS3-quarzo e calcite- e AS4-Voltri con decorazione-). Le malte di allettamento (AS5 e AE3/AE7) delle due murature, che presentano uguale tessitura muraria, sono risultate simili nella composizione (in entrambe è stata utilizzata la sabbia di Voltri).

Sulla parete ovest, al contrario, è stato rilevato un unico strato di intonaco (AW1-sabbia di Chiavari con finitura a cocciopesto) che, al confine della parete, si appoggia sull'intonaco decorato della parete sud (AS4).

Sulla parete nord, sotto l'archivolto, sono stati rilevati due strati di intonaco sovrapposti (DN2 e AN5, quest'ultimo non campionato), di cui il più antico (AN5), all'osservazione macroscopica *in situ*, risulta del tutto simile alla malta di allettamento della muratura sottostante (AN1). Malta AN1 e intonaco AN5 sono a loro volta uguali alla malta di allettamento della parete sud (AS5). Sulla porzione di muratura esterna all'archivolto è stato invece rilevato, nel punto di campionamento, un solo strato di intonaco (AN3), che è uguale allo strato di intonaco riscontrato sulla parete ovest del corpo B (BW1-sabbia di Chiavari-) e agli strati di intonaco della parete ovest del corpo A (AW1 e AW2).

Laterizi. L'analisi mensiocronologica dei mattoni rilevati nella muratura della parete est (AE2) ha dato come risultato una datazione al 1500 (+/-30); per i mattoni dell'arco della finestra (AE1) ha dato come risultato una datazione al 1620-1740 se mattoni, al 1510-1590 se “chiappelle”¹; per i mattoni dello stipite sinistro della finestra (AE13) ha dato come risultato una datazione al 1500 (+/-30), o al 1820 (+/-25), o ancora all'immediato secondo dopoguerra (1946...).

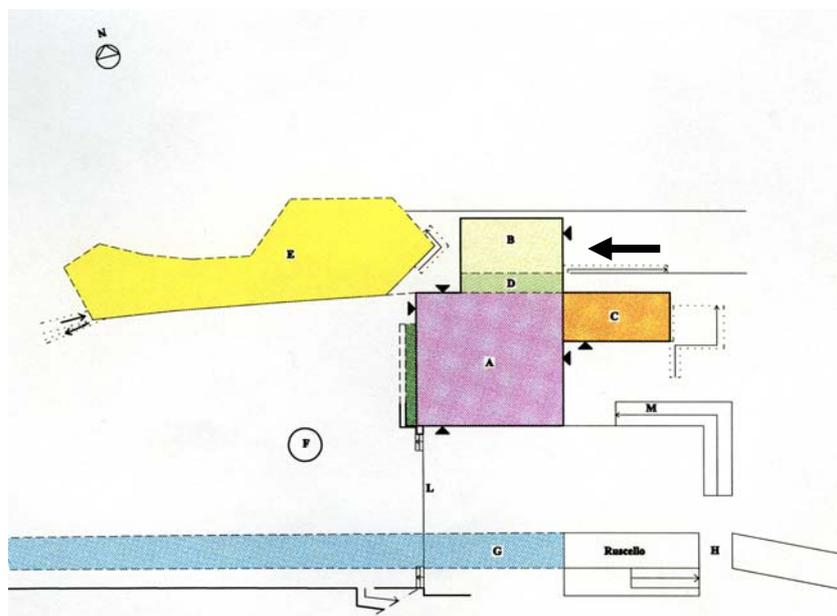
Corpo B

Malte e intonaci. Su tutti i prospetti del corpo B è stato rilevato un solo strato di intonaco, che presenta caratteristiche differenti a seconda del prospetto: sui prospetti est e sud troviamo un intonaco decorato (BE1) che ha le stesse caratteristiche degli intonaci AS4, AS7 e AE5 del corpo A; sul prospetto ovest è stato rilevato un intonaco (BW1) per il quale è stata utilizzata la sabbia di Chiavari che continua anche su parte del prospetto nord del corpo A (intonaco AN3); sul prospetto nord è presente uno strato di intonaco poco rifinito, più simile ad un rinzaffo (BN1, non campionato).

Nonostante non si siano potuti osservare le zone di contatto tra le murature del corpo A e del corpo B, si può avanzare l'ipotesi di una posteriorità del corpo B rispetto ad A legata al rapporto volumetrico e di posizione reciproca tra loro esistente (infatti l'archivolto poggia sulle murature di A e non avrebbe senso di esistere se non per creare una possibilità di passaggio tra i due corpi) e ad una differente stratigrafia degli intonaci (in molte parti di A sono chiaramente leggibili due strati di intonaco che non ritroviamo mai nel corpo B).

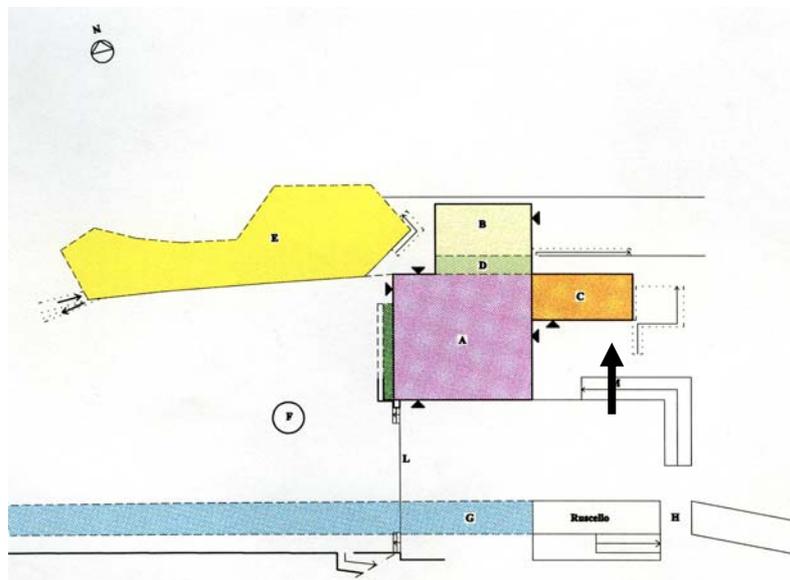
CORPO C

Malte e intonaci. Su tutti i prospetti dell'edificio è stato rilevato un unico strato di intonaco che meglio si identifica con un rinzaffo (CS1).

Laterizi. L'analisi mensiocronologica dei mattoni dell'unità CS2 ha dato come risultato una datazione al 1820 (+/-25) o al primo dopoguerra (1946...).

Alla luce delle considerazioni sopra esposte, sembra verosimile far risalire la costruzione dell'edificio C al periodo compreso tra la seconda metà dell'Ottocento e i primi decenni del Novecento.

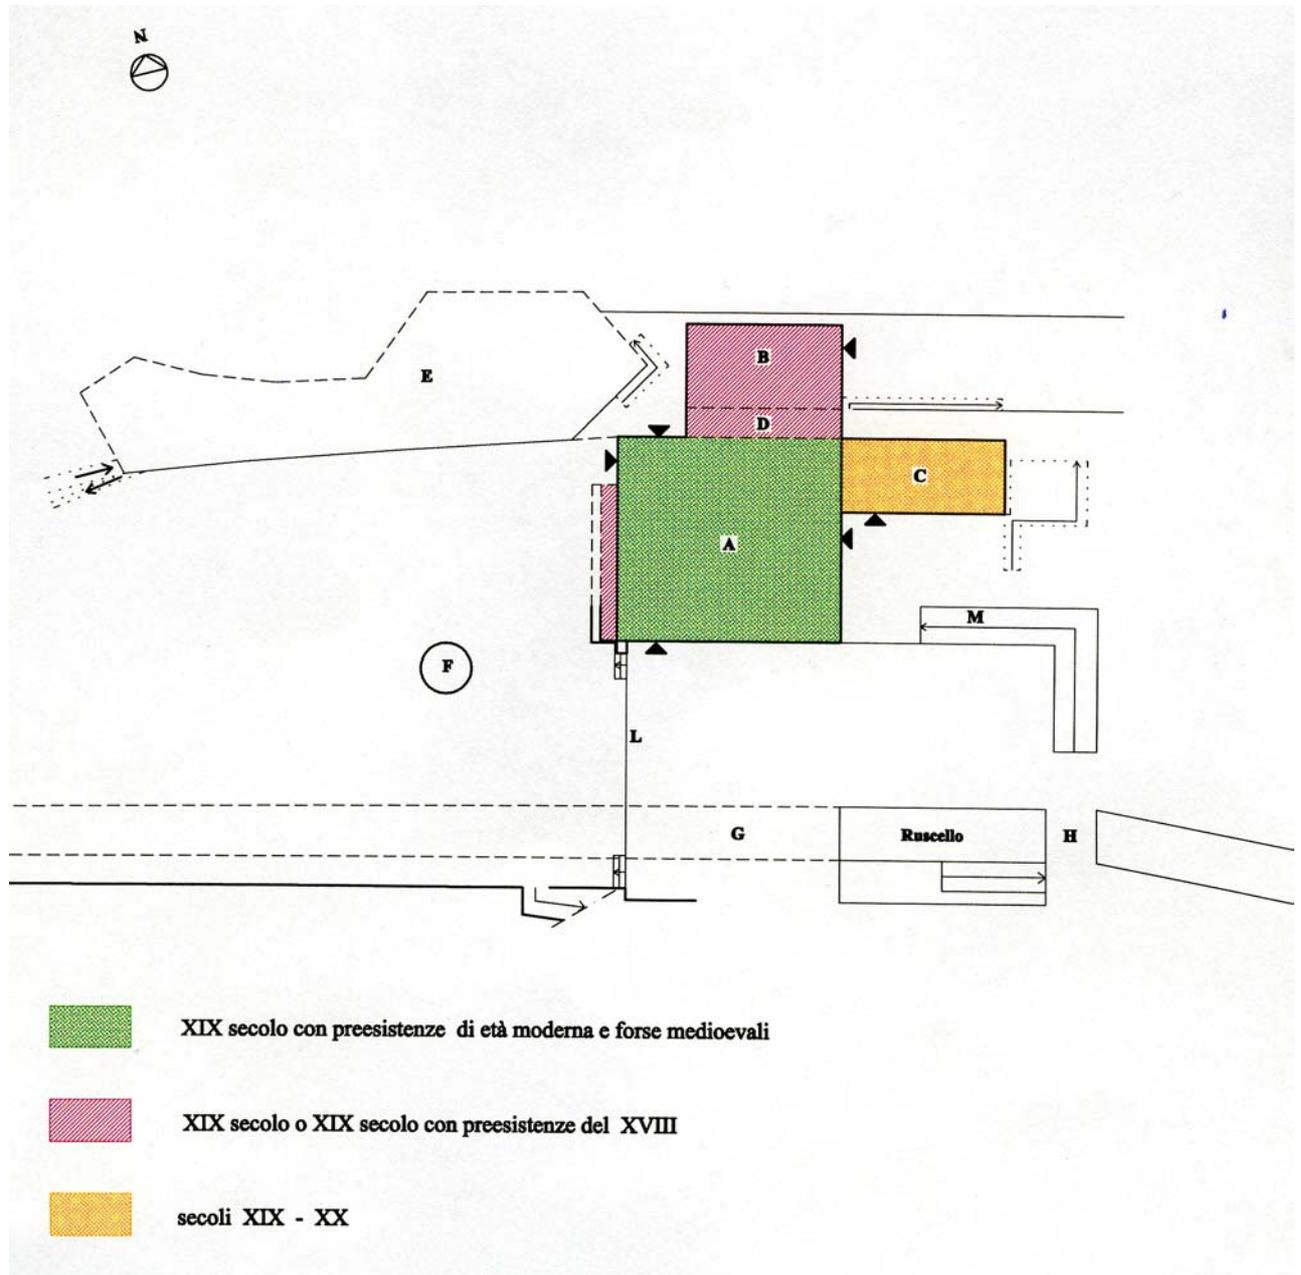
7 FASI COSTRUTTIVE DEL COMPLESSO

Il complesso attualmente è caratterizzato da una fase ottocentesca messa in rilievo soprattutto dall'apparato decorativo.

Sono però stati rilevati significativi interventi precedenti a tale periodo, riconducibili in particolare ad una fase Cinquecentesca o ad un'altra compresa tra il XVII e gli inizi del XVIII secolo.
